# 「乳房再建患者のフォローアップ手順書」

そこで、「乳房再建患者が、いつ、どここの医療機関にかかっても診てもらえる」ための体制を整えることの必要性が、本学会で取り上げられた。2023年度、日本乳房オンコプラスチックサージャリー学会合併症長期フォローアップ小委員会が、この「乳房再建患者のフォローアップ手順書」を作成した。

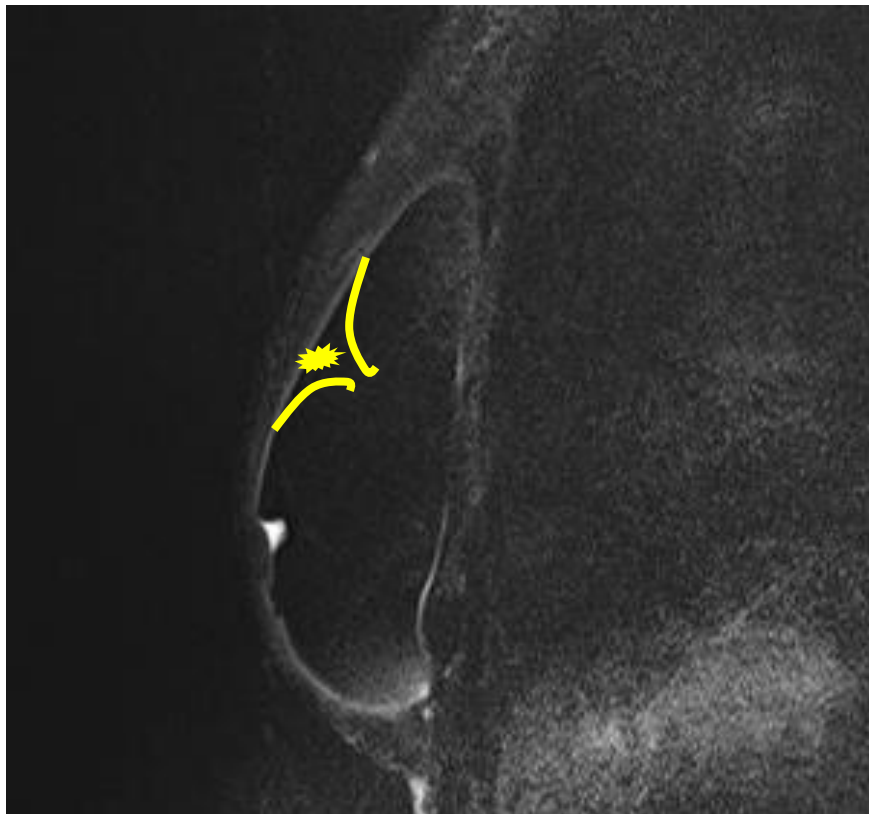
シェル破損（脂肪抑制T2WI）

Sublinear capsular sign, Linguine signなど：断裂が確認可能である.

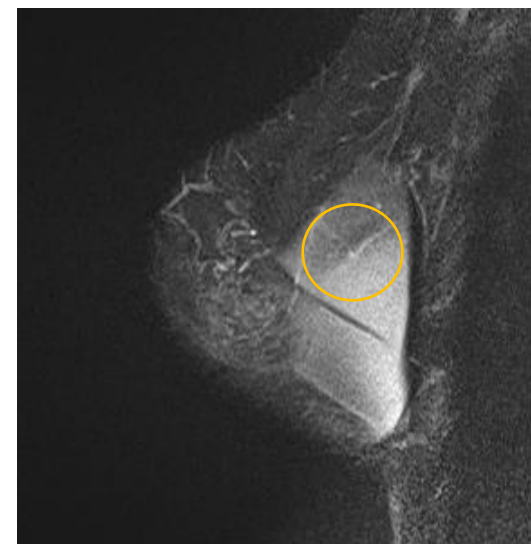
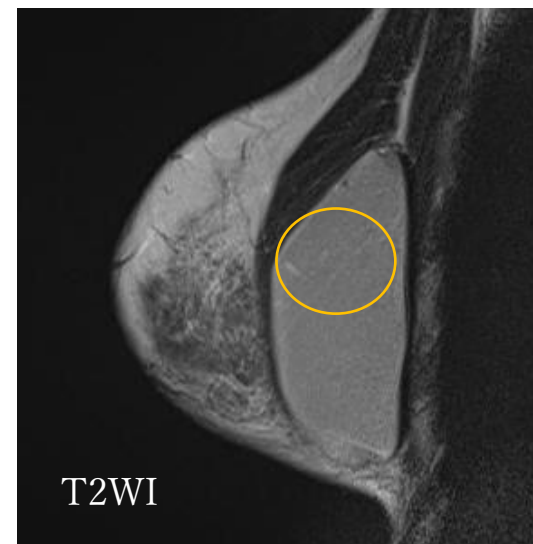
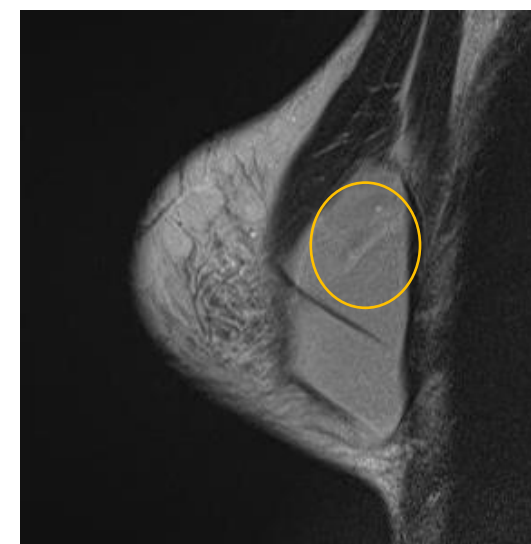
Droplet sign (Dot sign)：T2WIにて、水がゲル内に迷入していることを示す点状高信号構造を認める（黄色円）。

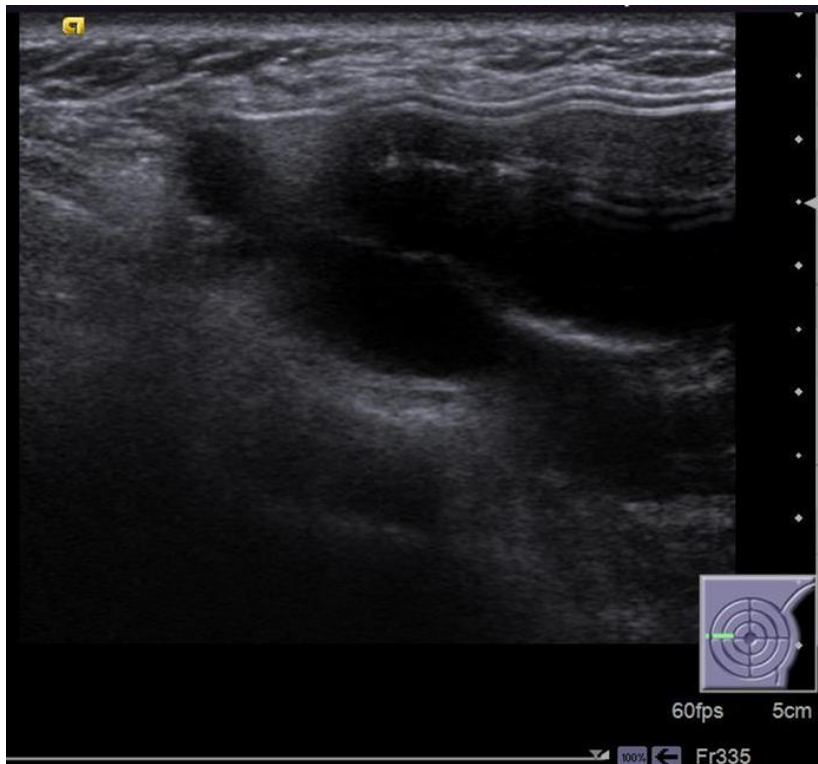
破損の症例2：INAMED社の乳房インプラントによる乳房再建術後5年目の症例である．．

ゲル内部に高エコー域を認める．

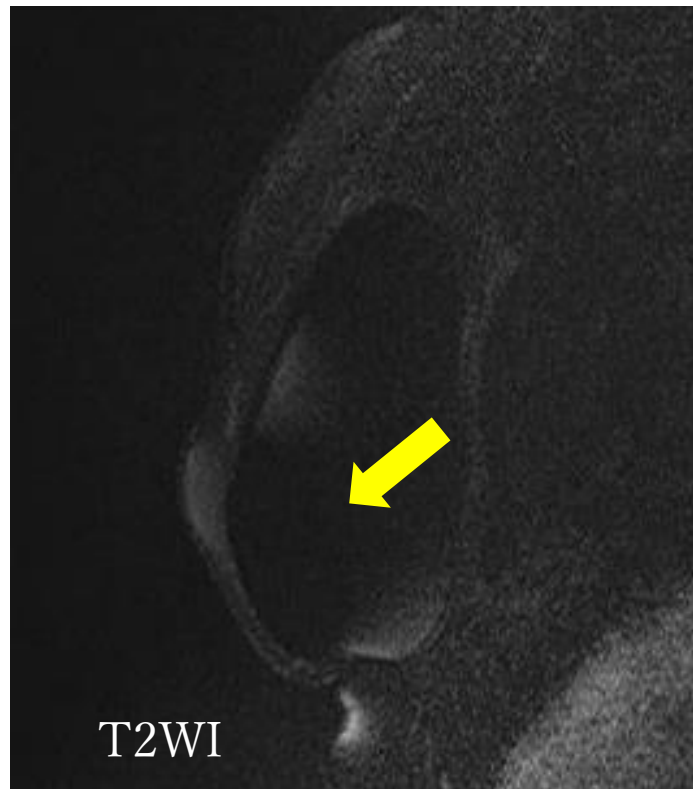
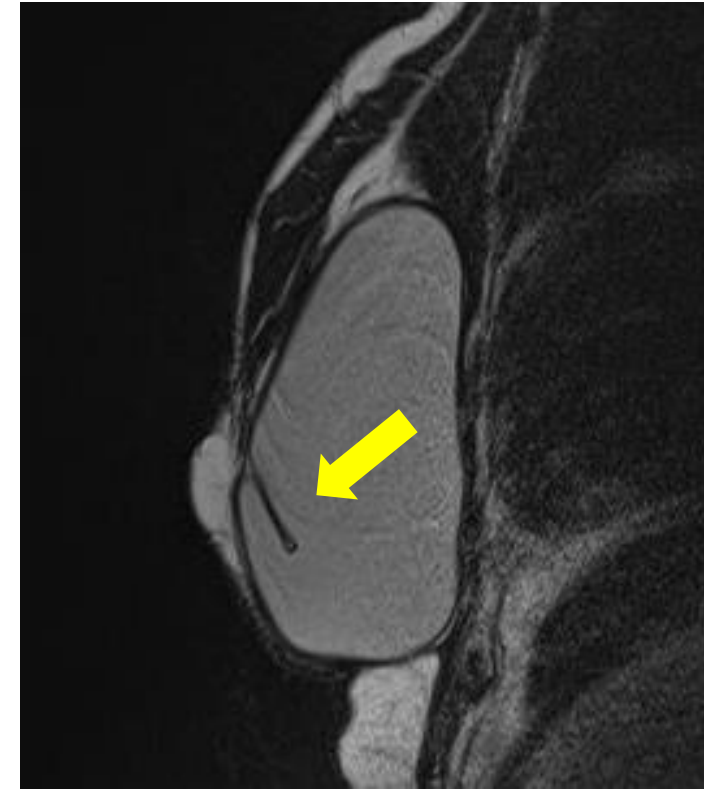
**Tear drop sign (Noose sign)**：シェル外に漏出したシリコーンが、ゲル内と同一信号を呈している。
